Podsumowanie i propozycje działań Klubu Przyrodników w zlewni Wierzbak na terenie Podolan

18.02.2025

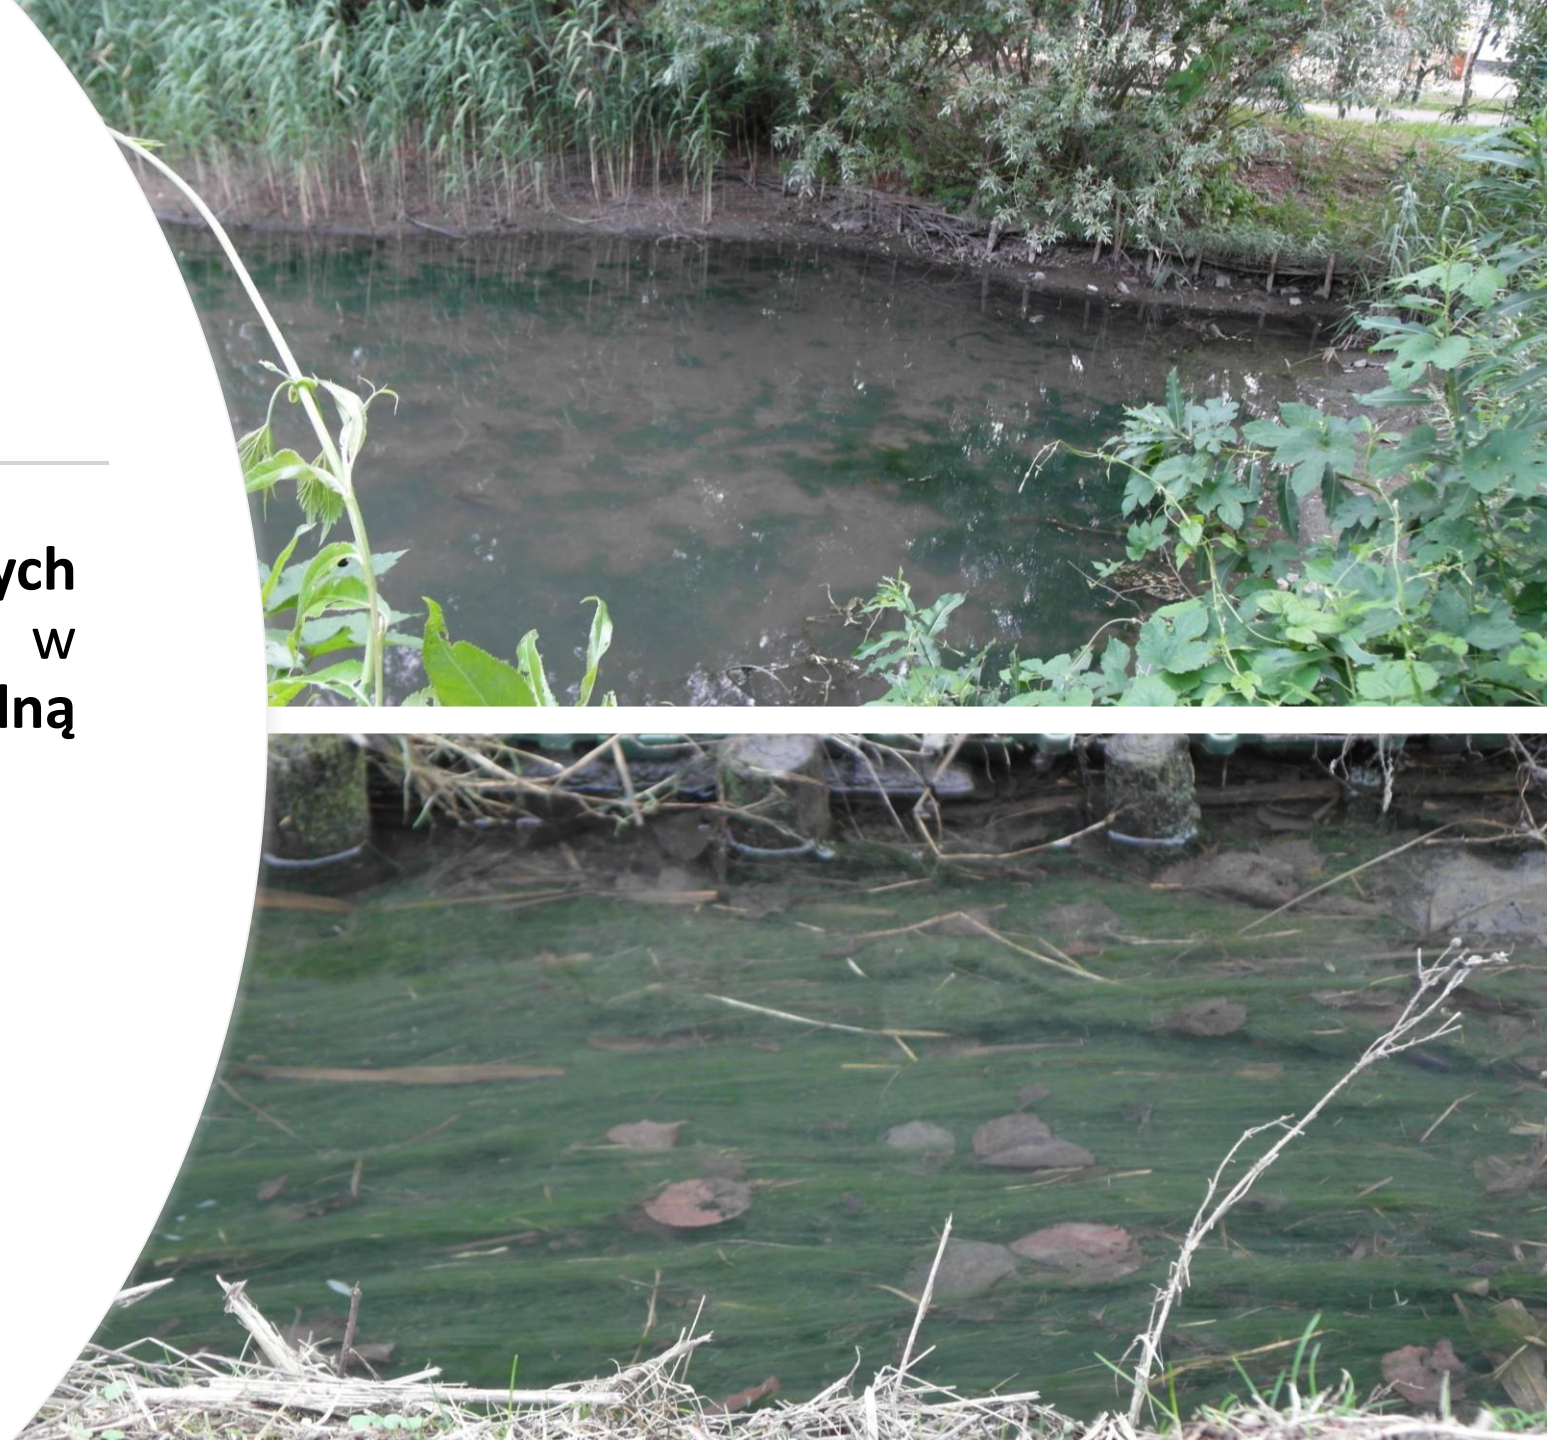
- Zanotowano również zjawisko tworzenia się grzybicy na różnych podłożach w korycie, co może świadczyć o obecności ścieków w wodzie
